## EXPERTIZĂ TEHNICĂ Nr. 105.05.2022

OBIECTIV:	REABILITARE TERMICA-GRADINITA CU PROGRAM PRELUNGIT NR. 1 ORASUL NUCET, JUDETUL BIHOR
AMPLASAMENT:	NUCET STR CRISULUI, NR. 27, JUD. BIHOR

Denumirea lucrării: Reabilitare termica-grădinița cu program prelungit nr. 1 orașul Nucet, județul Bihor

Obiect: Clădire pentru învățământ - școală

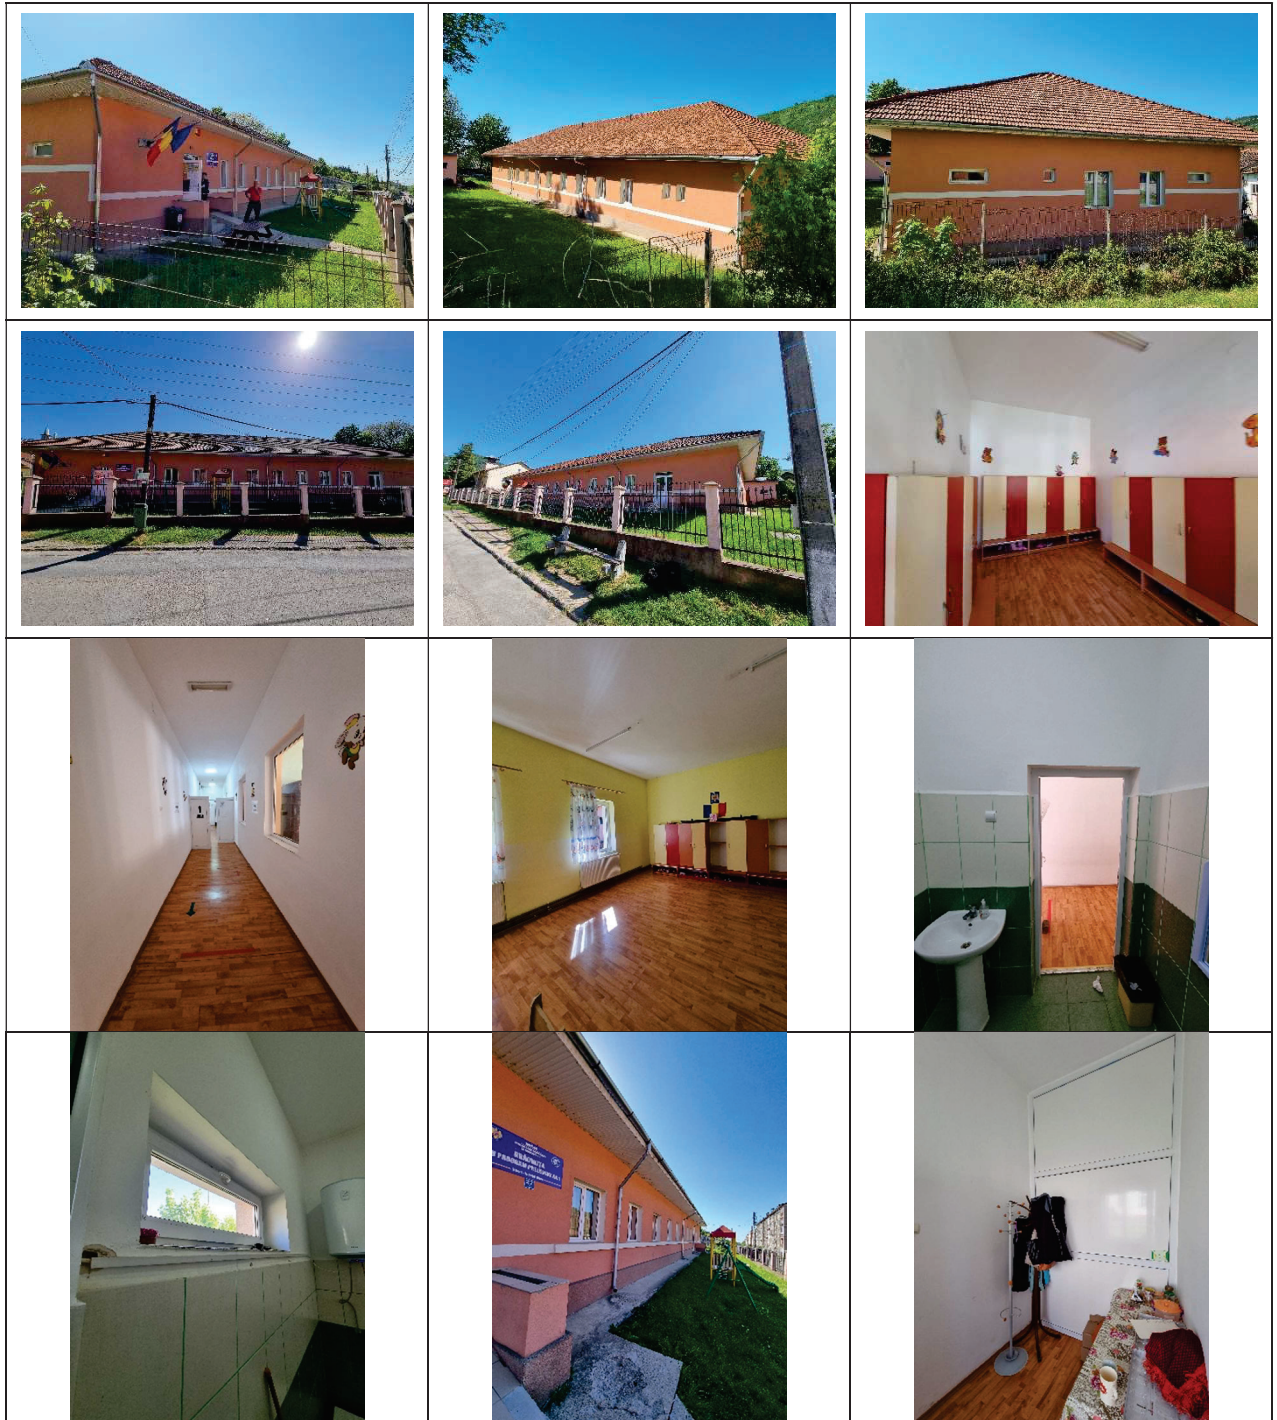
### Anexa A: Relevu Foto

- Structura nu prezintă degradări ale materialelor structurii;
- Clădirea nu prezintă urme de degradare semnificative ca urmare a umidității din pereți: igrasie, tencuială căzută;
- Structura nu prezintă umezeala datorită infiltrațiilor de apă și a eliminării deficitare a apelor pluviale;
- Zidăria nu este degradată, nu prezintă urme de igrasie;
- Planșeul de lemn nu prezintă elemente putrezite sau deformații;
- Finisajele, instalațiile și tâmplăria nu prezintă urme de degradare din cauza vechimii și a lipsei de întreținere;

- La nivelul acoperișurilor nu există elemente ale șarpantei putrezite datorită vechimii și infiltrațiilor apelor pluviale;
- Înelitorile se afla în stare buna, fără elemente lipsă, nepermițând infiltrarea apelor pluviale;

În concluzie, reabilitarea termoenergetică se va face fără consolidarea structurii de rezistență a clădirii, se vor respecta prevederile de izolare termică propuse în auditul energetic.

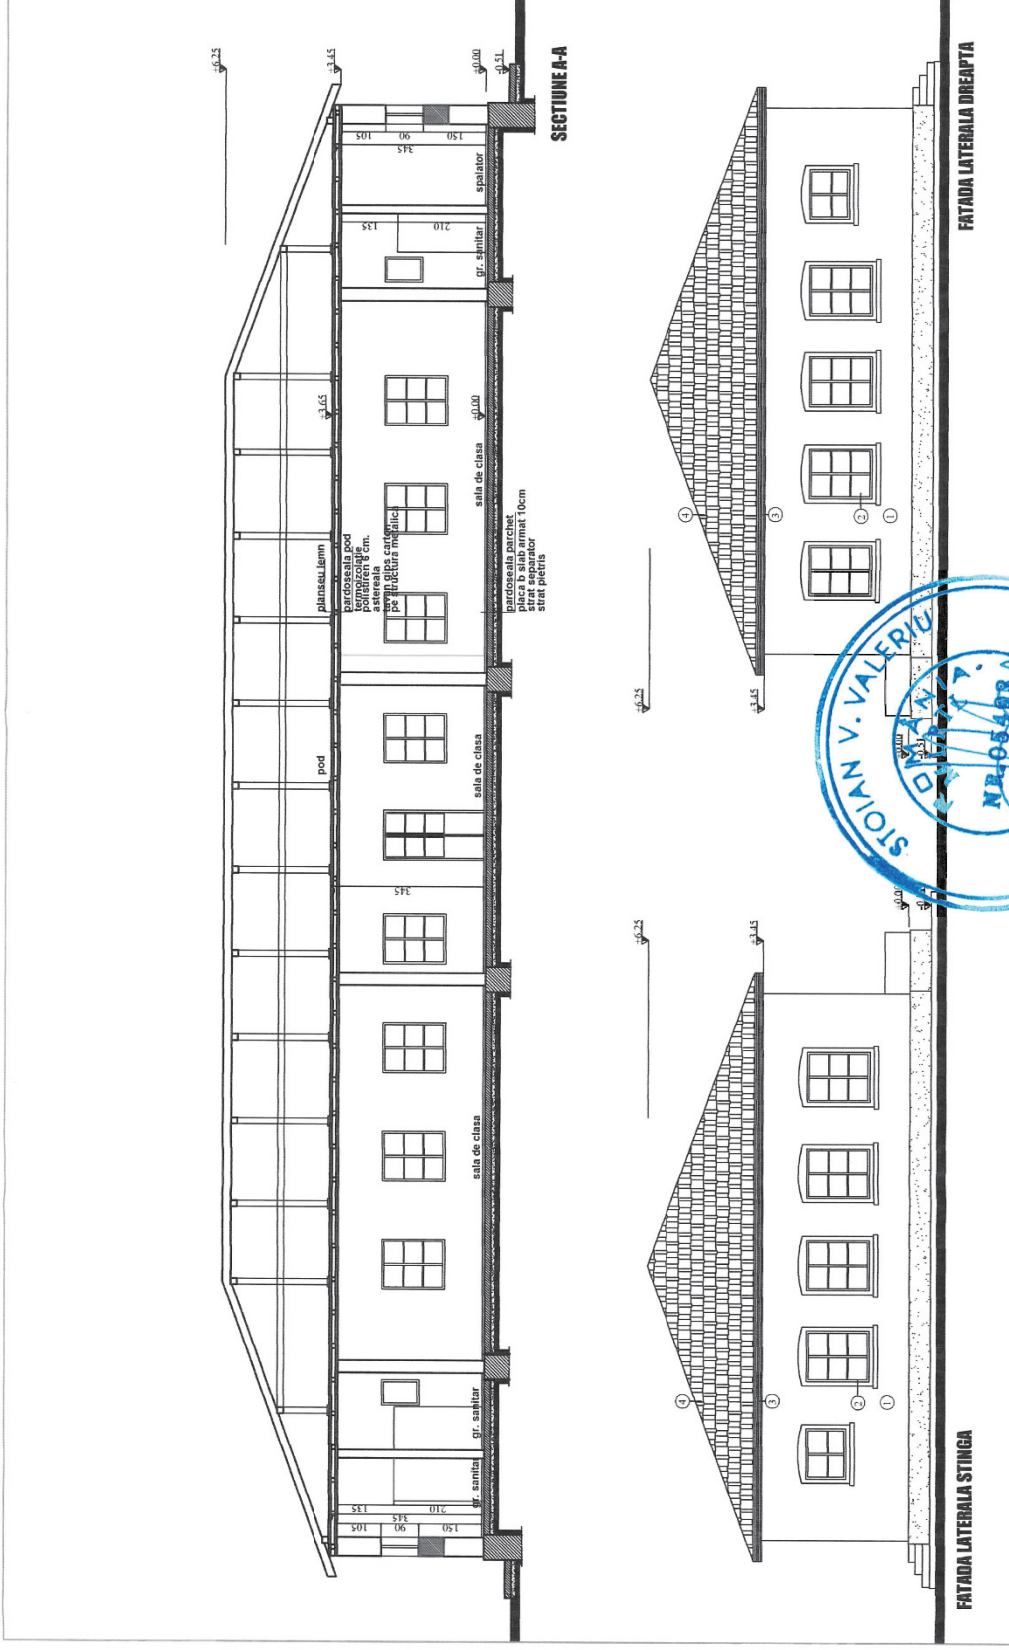
Anexa b: Relevul Ciadiri

- numărul de niveluri: P;
- Clădirea are formă neregulată în plan, cu dimensiunile exterioare totale de 34.80 x 13.10 m;
- regularitate în elevație cu înălțimea nivelului de 3.45 m
- fundații continue sub pereți portanți, alcătuite din piatră și beton;
- pereți din zidărie portantă de cărămidă de 30 cm;
- planșeele de lemn sprijinite pe pereții portanți;
- buiandrugi din beton;
- acoperiș tip șarpantă de lemn;
- finisajele exterioare la pereți sunt din tencuieți stropite din var ciment fără decorațiuni exterioare;
- Clasa de importanță și de expunere la cutremur cf. P100-1/2013 – clasa III pentru care factorul de importanță  $\gamma_I=1.0$ .
